U-Car Grading Report

U-car Grading Report

รุ่น	TOYOTA Hilux Revo 2.4		
สี	เทา	หมายเลขทะเบียน (Plate number)	3ฒญ9726
รุ่นปี	2021	เลขไมล์	40,179กม.
แบบ	เลขตัวถัง	MROCB8DC900290749

เครื่องยนต์	สภาพดี
วันที่ตรวจสอบ	2024/5/20
สาขา	Kingkong Bigcar
ที่อยู่	เมืองสมุทรสาคร สมุทรสาคร

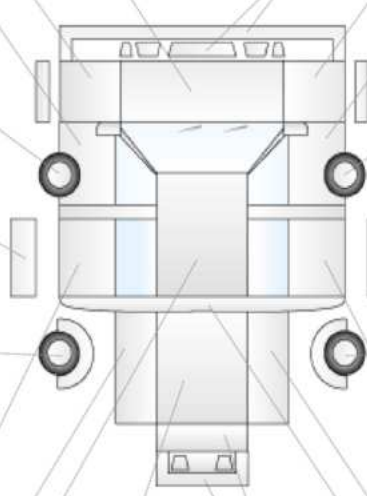
วันที่ตรวจสอบ	20 พฤษภาคม 2567	วันที่ตรวจสอบอีกครั้ง	
ระดับคุณภาพ			
EXTERIOR/ สภาพภายนอก		INTERIOR/ สภาพภายใน	
★ ★ ★ ★ ★		★ ★ ★ ★ ★	
<div style="display: flex; justify-content: space-between;"> <div style="width: 45%;"> <p>Front left fender ★★★★★</p> <p>Front left door ★★★★★</p> <p>Front left tire, alloy wheel, wheel cover ร่องยางระดับ 9 ★★★★★</p> <p>Left side step / side spoiler ★★★★★</p> <p>Left back tire, alloy wheel, wheel cover ร่องยางระดับ 9 ★★★★★</p> <p>Rear left door ★★★★★</p> <p>Left wheel well (outer) ★★★★★</p> <p>Roof ★★★★★</p> </div> <div style="width: 45%;"> <p>Bonnet / hood ★★★★★</p> <p>Front bumper ★★★★★</p> <p>Front right fender ★★★★★</p> <p>Front right door ★★★★★</p> <p>Front right tire, alloy wheel, wheel cover ร่องยางระดับ 9 ★★★★★</p> <p>Right side step / side spoiler ★★★★★</p> <p>Right back tire, alloy wheel, wheel cover ร่องยางระดับ 9 ★★★★★</p> <p>Rear right door ★★★★★</p> <p>Right wheel well (outer) ★★★★★</p> <p>Truck bed ★★★★★</p> <p>Back rear spoiler & under spoiler ★★★★★</p> </div> </div>

<div style="display: flex; justify-content: space-between;"> <div style="width: 45%;"> <p>Dashboard ★★★★★</p> <p>Front left seat ★★★★★</p> <p>Front and back left door trim ★★★★★</p> <p>Rear seat ★★★★★</p> </div> <div style="width: 45%;"> <p>Steering wheel ★★★★★</p> <p>Front right seat ★★★★★</p> <p>Front and back right door trim ★★★★★</p> <p>Console ★★★★★</p> <p>Luggage room ★★★★★</p> </div> </div>	<p>ช่วงล่างและแชสซีเป็นสนิมบาง [บันทึก] แผงหลังห้องโดยสาร บุป เล็กน้อย</p> <p>[หน้าต่าง] กระจกหน้ารถ หินกะเทาะ บางส่วน</p> <p>[ภายใน] แผงพลาสติกอื่นๆ รอยขีดข่วน บางส่วน ผ้าหลังคา คราบ เล็กน้อย</p>

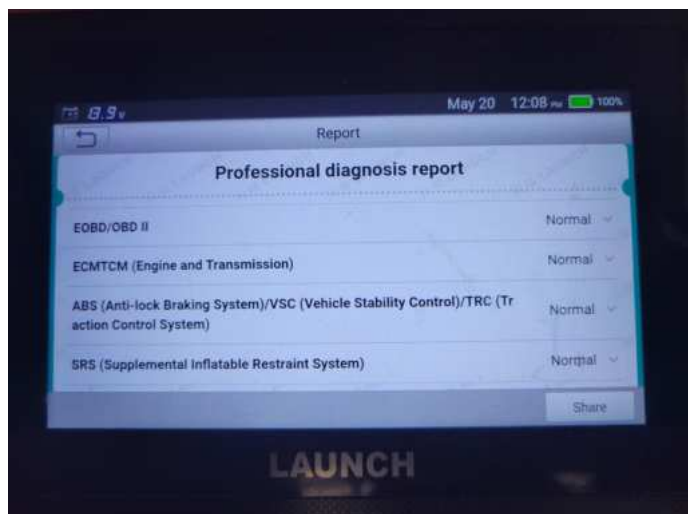
การวินิจฉัย CP 1

การวินิจฉัย CP 2
