U-Car Grading Report

รุ่น	ISUZU D-Max All New Blue Power 1.9		
สี	น้ำเงิน	หมายเลขทะเบียน (Plate number)	กษ9634
รุ่นปี	2019	เลขไมล์	88,016กม.
แบบ	เลขตัวถัง	MP1TFR87JKT026501

เครื่องยนต์	สภาพดี
วันที่ตรวจสอบ	2024/7/16
สาขา	Kingkong Bigcar
ที่อยู่	เมืองสมุทรสาคร สมุทรสาคร

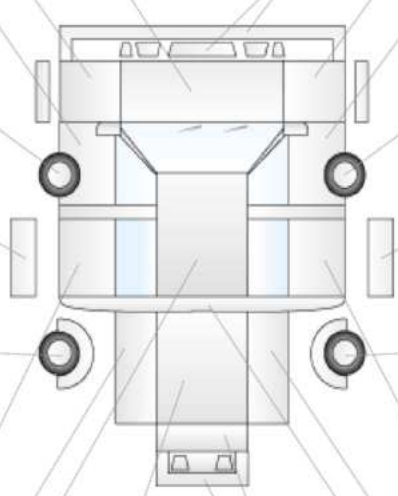
วันที่ตรวจสอบ	16 กรกฎาคม 2567	วันที่ตรวจสอบอีกครั้ง	
ระดับคุณภาพ			
EXTERIOR/ สภาพภายนอก		INTERIOR/ สภาพภายใน	
★ ★ ★ ★ ★		★ ★ ★ ★ ★	
<div style="display: flex; justify-content: space-between;"> <div style="width: 45%;"> <p>Front left fender ★★★★★</p> <p>Front left door ★★★★★</p> <p>Front left tire, alloy wheel, wheel cover ร่องยางระดับ 9 ★★★★★</p> <p>Left side step / side spoiler ★★★★★</p> <p>Left back tire, alloy wheel, wheel cover ร่องยางระดับ 9 ★★★★★</p> <p>Rear left door ★★★★★</p> <p>Left wheel well (outer) ★★★★★</p> <p>Roof ★★★★★</p> </div> <div style="width: 45%;"> <p>Bonnet / hood ★★★★★</p> <p>Front bumper ★★★★★</p> <p>Front right fender ★★★★★</p> <p>Front right door ★★★★★</p> <p>Front right tire, alloy wheel, wheel cover ร่องยางระดับ 9 ★★★★★</p> <p>Right side step / side spoiler ★★★★★</p> <p>Right back tire, alloy wheel, wheel cover ร่องยางระดับ 9 ★★★★★</p> <p>Rear right door ★★★★★</p> <p>Right wheel well (outer) ★★★★★</p> <p>Truck bed ★★★★★</p> <p>Back rear spoiler & under spoiler ★★★★★</p> </div> </div>

<p>[บันทึก] แผงหลังห้องโดยสาร ถลอก หรือ บูด เล็กน้อย</p> <p>[หน้าต่าง] กระจกหน้ารถ หินกะเทาะ บางส่วน</p> <p>[ภายใน] หัวเกียร์ รอยย่น/ถลอก มี แผงพลาสติกอื่นๆ รอยขีดข่วน บางส่วน ผ้าหลังคา คราบ เล็กน้อย</p>

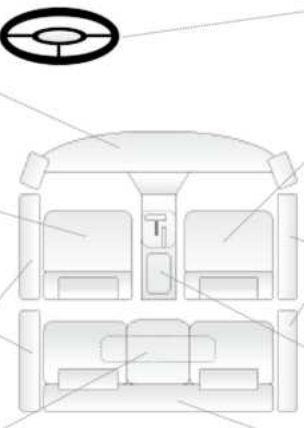
<p>Dashboard ★★★★★</p> <p>Front left seat ★★★★★</p> <p>Front and back left door trim ★★★★★</p> <p>Rear seat ★★★★★</p>

<p>Steering wheel ★★★★★</p> <p>Front right seat ★★★★★</p> <p>Front and back right door trim ★★★★★</p> <p>Console ★★★★★</p> <p>Luggage room ★★★★★</p>
