U-Car Grading Report

| รุ่น | ISUZU D-Max All New Blue Power 3.0 | | |
| สี | เทา | หมายเลขทะเบียน (Plate number) | 5กน1832 |

| วันที่ตรวจสอบ | 2024/5/20 |

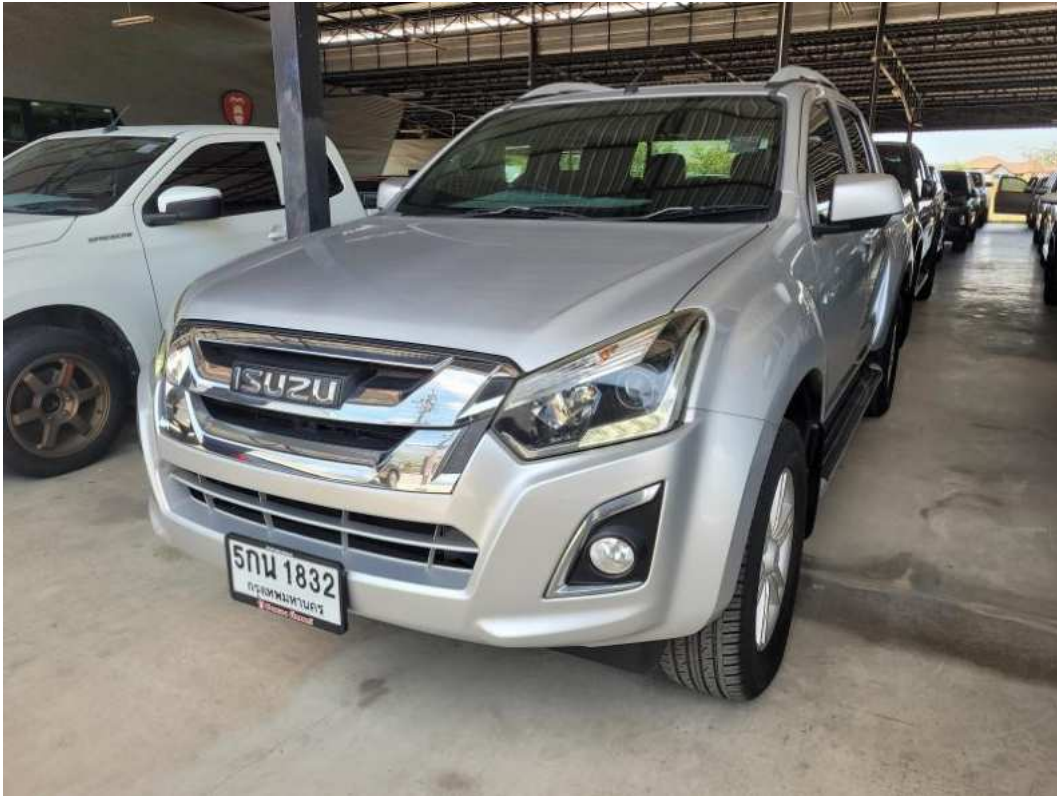
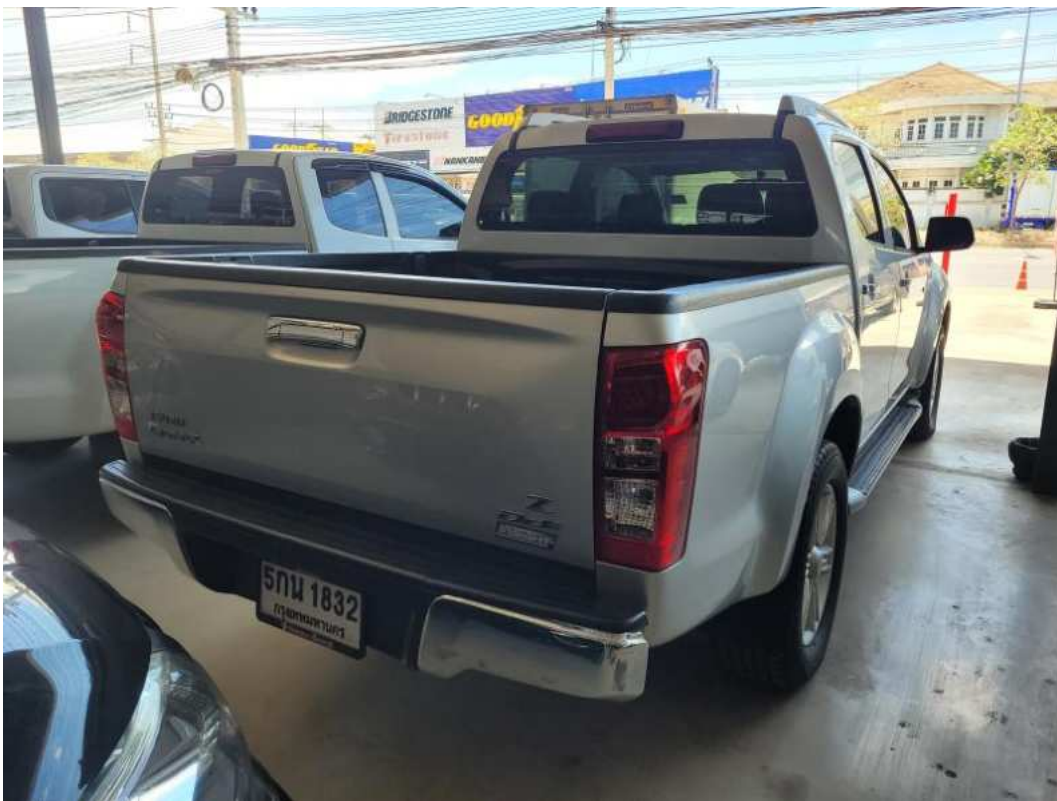
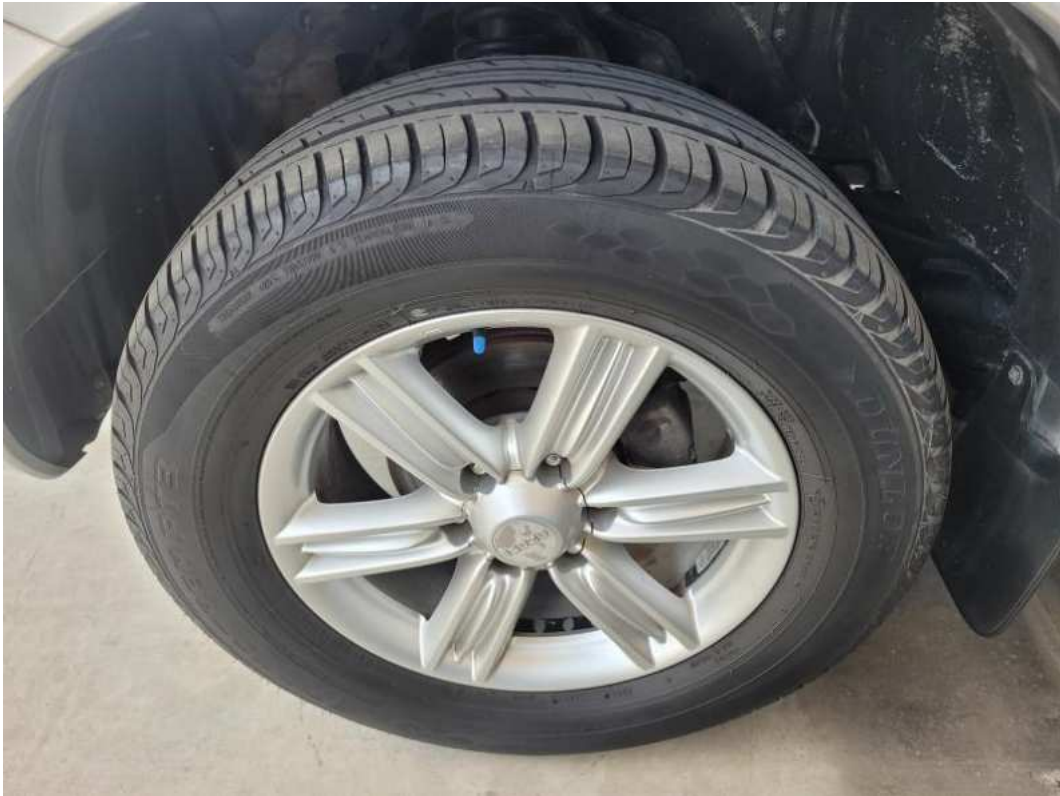
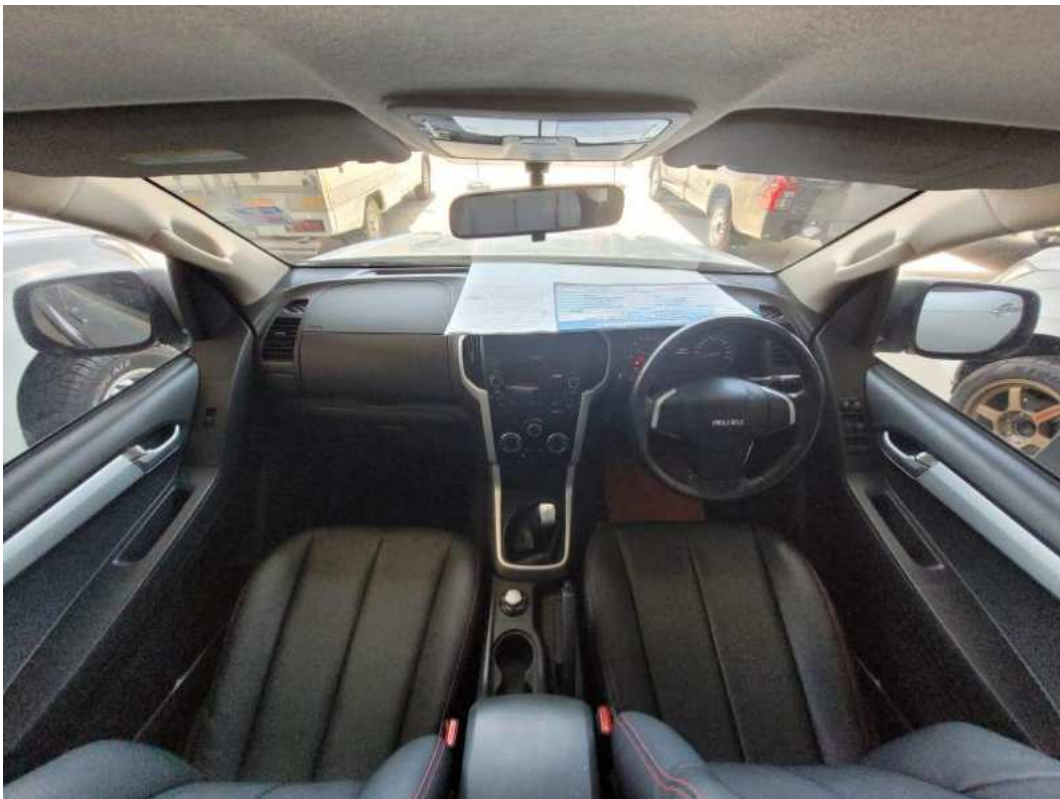
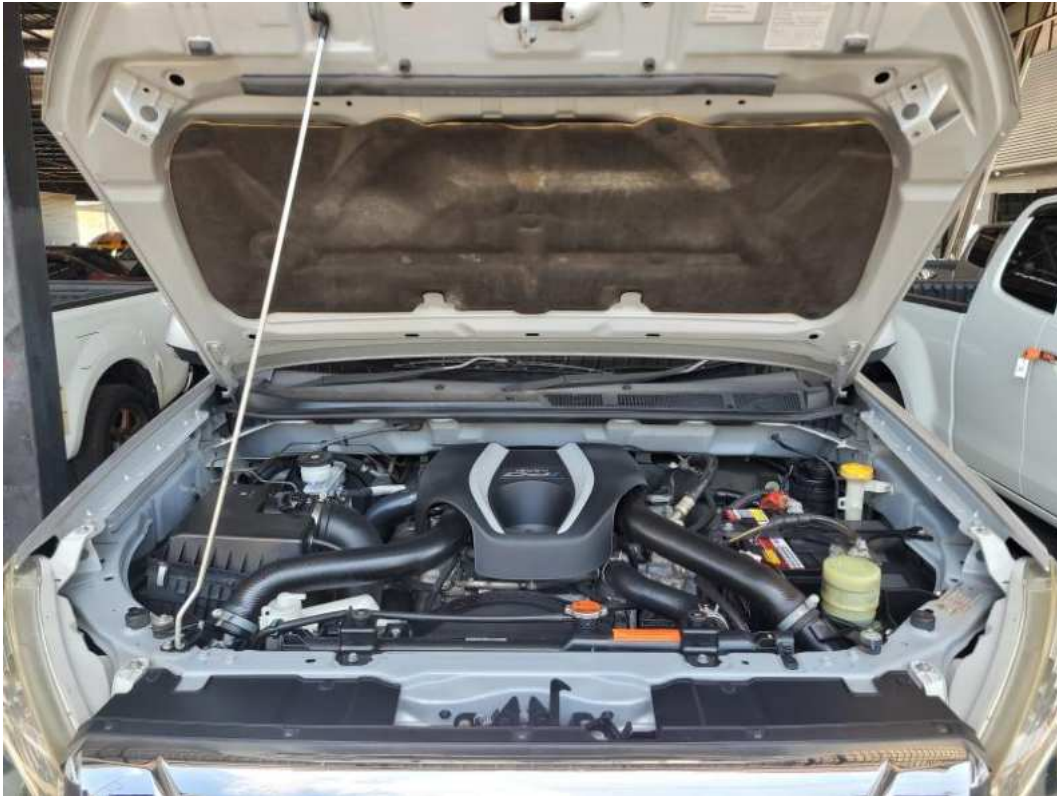
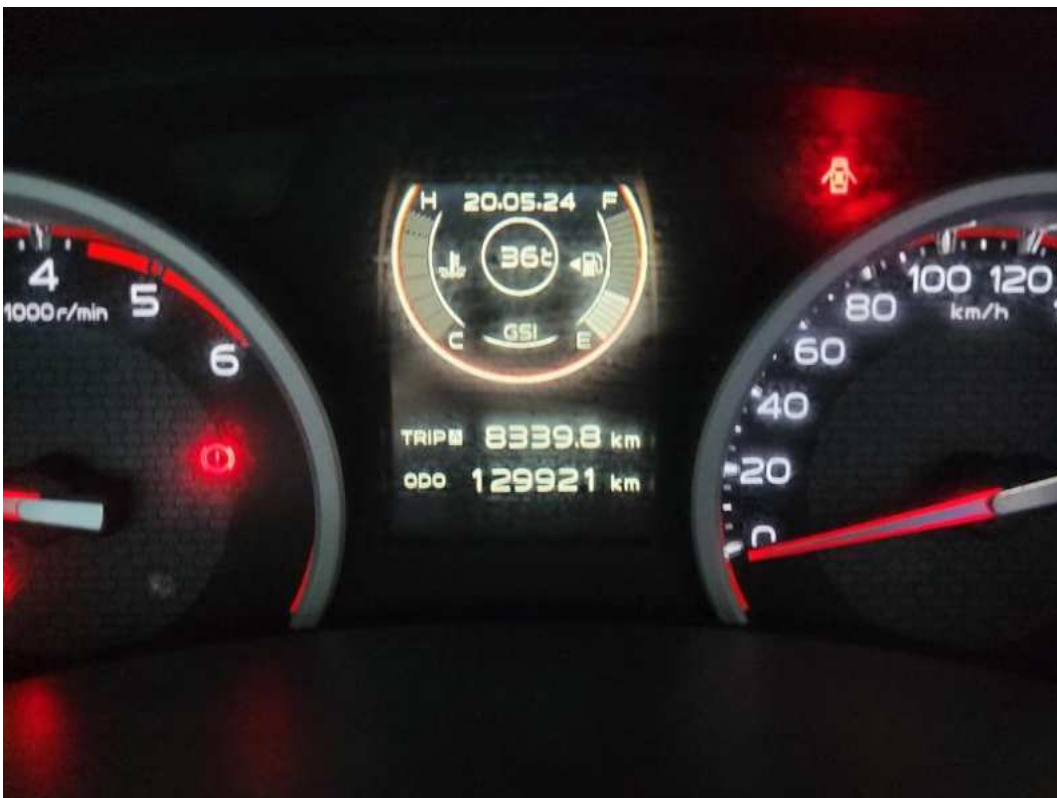
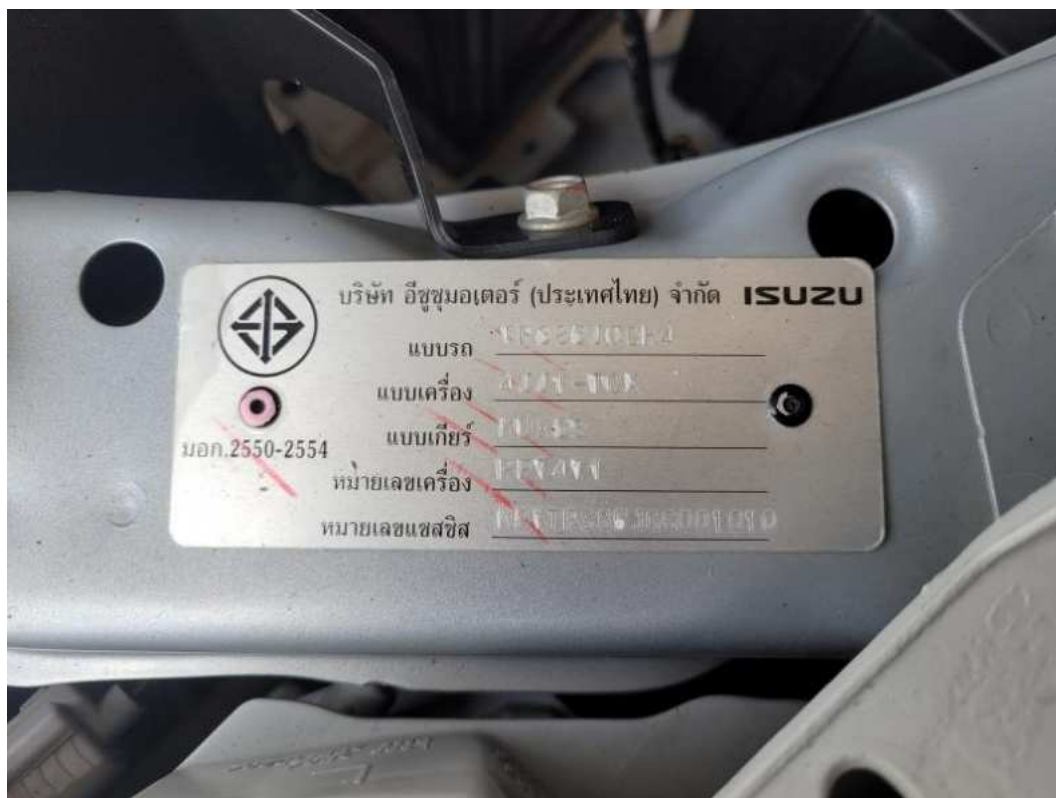
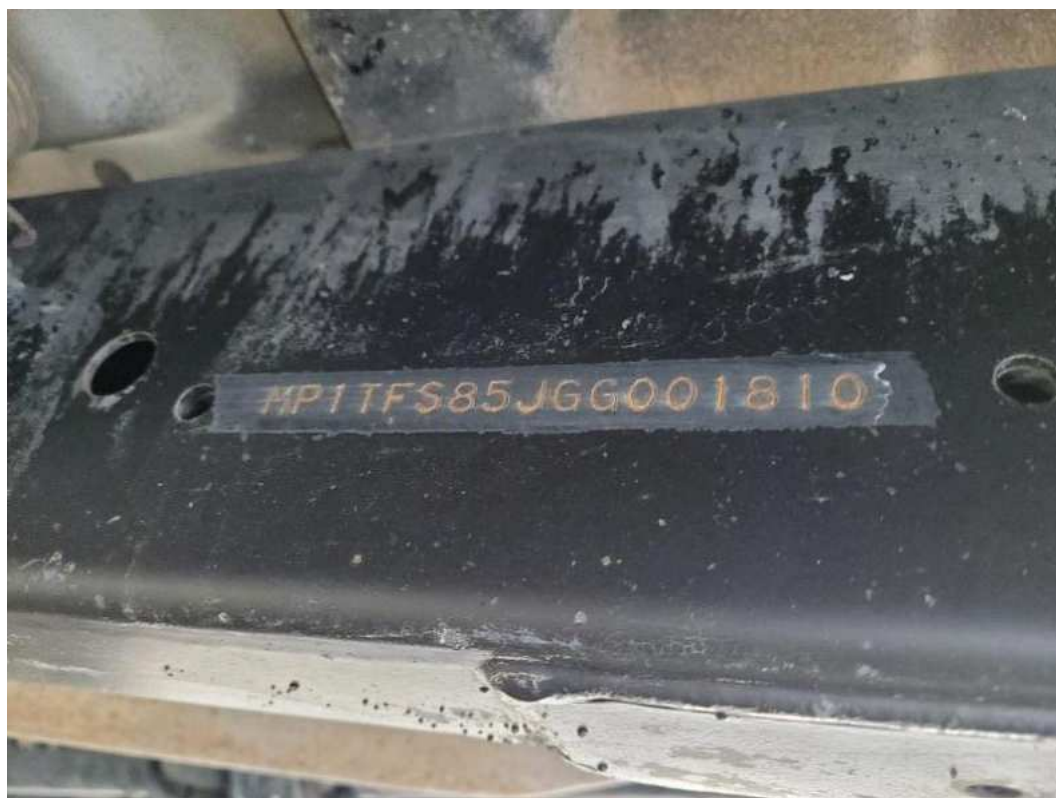
| วันที่ตรวจสอบ | 20 พฤษภาคม 2567 | วันที่ตรวจสอบอีกครั้ง | |
|---|--|--|--|
| <div style="display: flex; justify-content: space-between;"> <div style="width: 45%;"> <p>Front left fender ★★★★★</p> <p>Front left door ★★★★★</p> <p>Front left tire, alloy wheel, wheel cover ร่องยางระดับ 9 ★★★★★</p> <p>Left side step / side spoiler ★★★★★</p> <p>Left back tire, alloy wheel, wheel cover ร่องยางระดับ 9 ★★★★★</p> <p>Rear left door ★★★★★</p> <p>Left wheel well (outer) ★★★★★</p> <p>Roof ★★★★★</p> </div> <div style="width: 45%;"> <p>Bonnet / hood ★★★★★</p> <p>Front bumper ★★★★★</p> <p>Front right fender ★★★★★</p> <p>Front right door ★★★★★</p> <p>Front right tire, alloy wheel, wheel cover ร่องยางระดับ 9 ★★★★★</p> <p>Right side step / side spoiler ★★★★★</p> <p>Right back tire, alloy wheel, wheel cover ร่องยางระดับ 9 ★★★★★</p> <p>Rear right door ★★★★★</p> <p>Right wheel well (outer) ★★★★★</p> <p>Truck bed ★★★★★</p> <p>Back rear spoiler & under spoiler ★★★★★</p> </div> </div> | <div style="display: flex; justify-content: space-between;"> <div style="width: 45%;"> <p>Steering wheel ★★★★☆</p> <p>Front right seat ★★★★★</p> <p>Front and back right door trim ★★★★★</p> <p>Console ★★★★★</p> <p>Luggage room ★★★★★</p> </div> <div style="width: 45%;"> <p>Dashboard ★★★★★</p> <p>Front left seat ★★★★★</p> <p>Front and back left door trim ★★★★★</p> <p>Rear seat ★★★★★</p> </div> </div> | <p>กันชนเสริมหลังบุบยุบ [บันทึก] แผงหลังห้องโดยสาร ถลอก หรือ บูด เล็กน้อย</p> <p>[หน้าต่าง] กระจกหน้ารถ หินกะเทาะ บางส่วน</p> <p>[ภายใน] หัวเกียร์ รอยย่น/ถลอก มี แผงพลาสติกอื่นๆ รอยขีดข่วน บางส่วน ผ้าหลังคา คราบ เล็กน้อย</p> | |
