U-Car Grading Report

รายงานผลการตรวจเช็คสภาพรถยนต์
ภายใต้การดูแลของสมาคมการประเมินสภาพรถยนต์ประเทศไทย

รุ่น	ISUZU D-Max All New Blue Power 1.9		
สี	เทา	หมายเลขทะเบียน (Plate number)	2ฒบ2388
รุ่นปี	2018	เลขไมล์	92,614กม.
แบบ	เลขตัวถัง	MP1TFR87JKT005702

เครื่องยนต์	สภาพดี
วันที่ตรวจสอบ	2024/5/17
สาขา	Kingkong Bigcar
ที่อยู่	เมืองสมุทรสาคร สมุทรสาคร

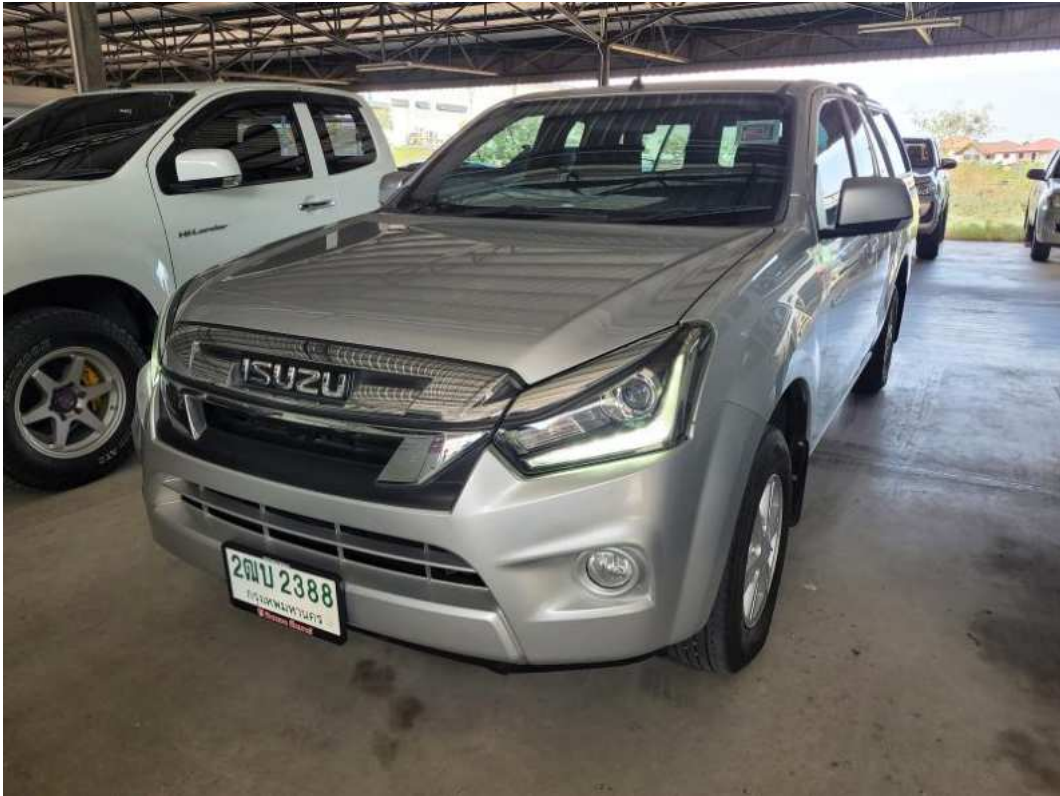
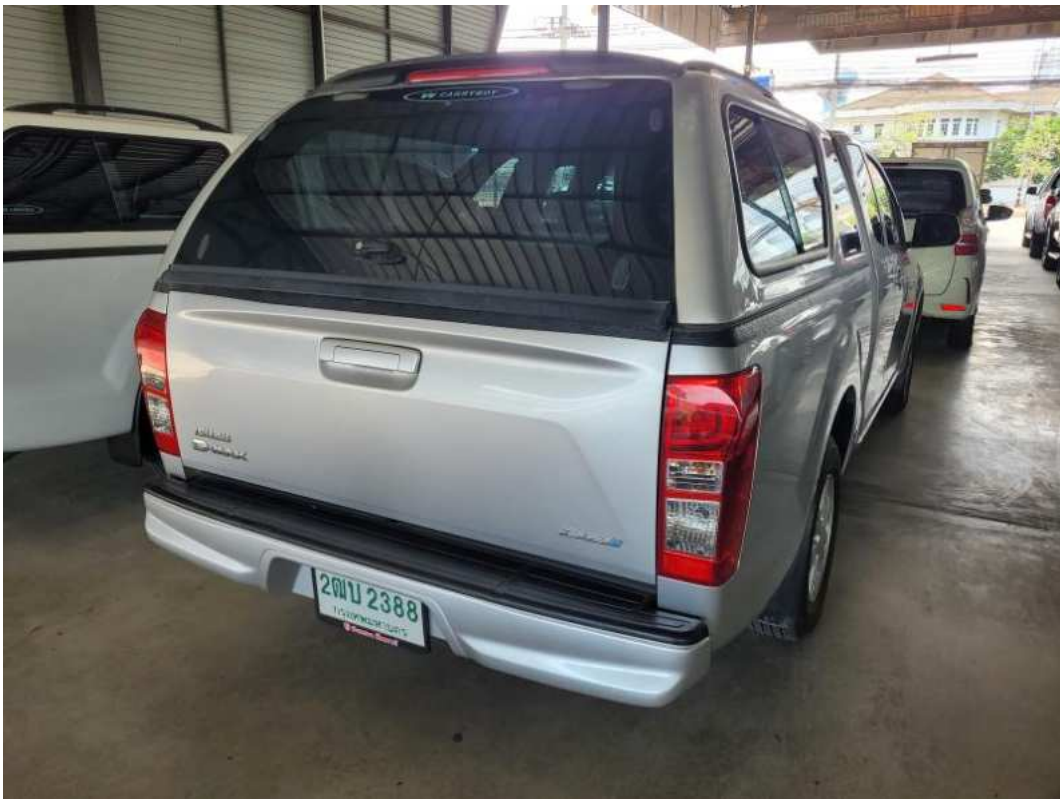
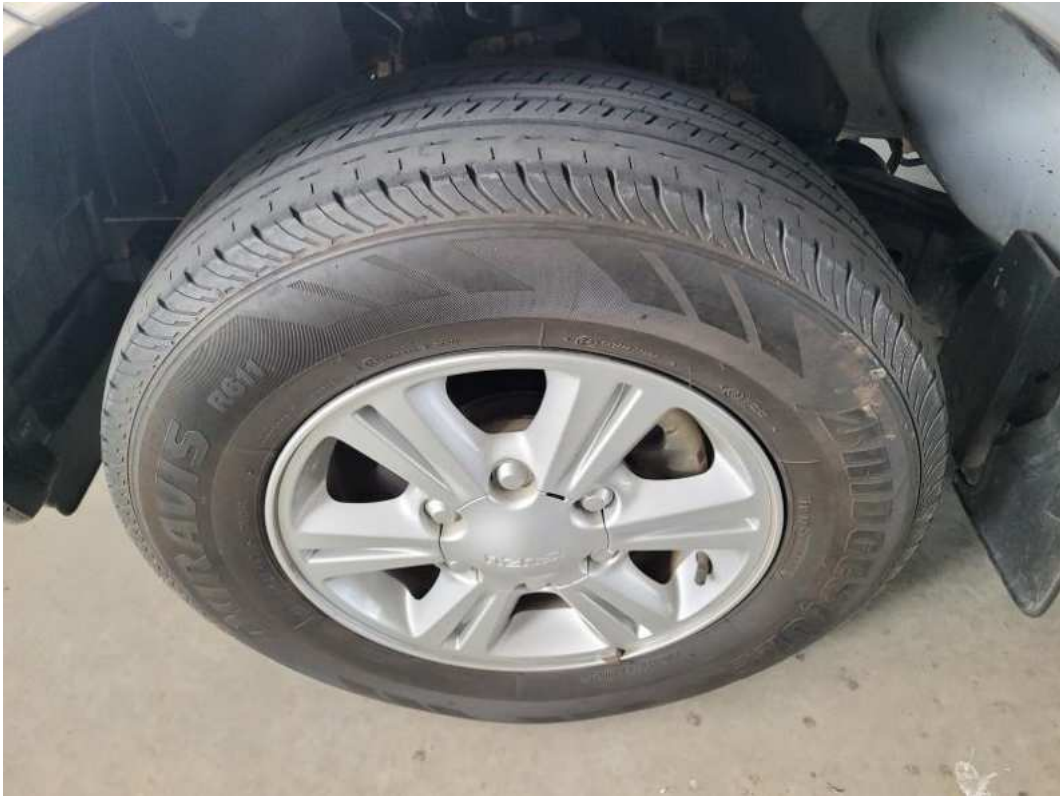
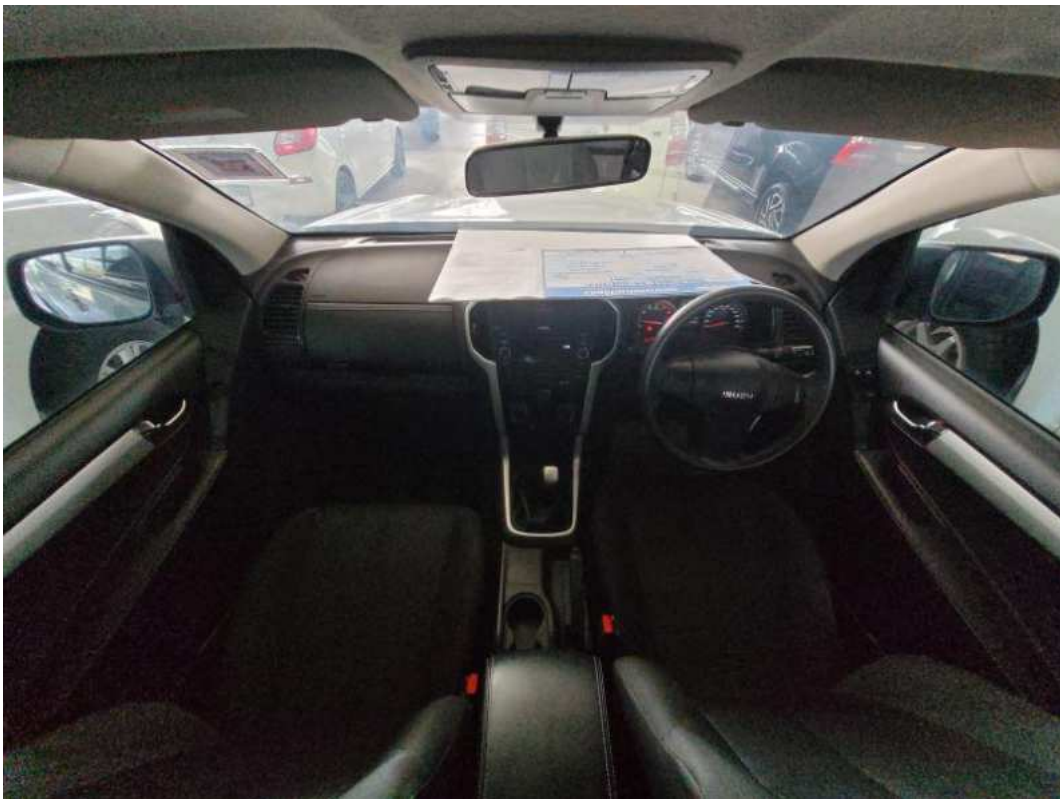
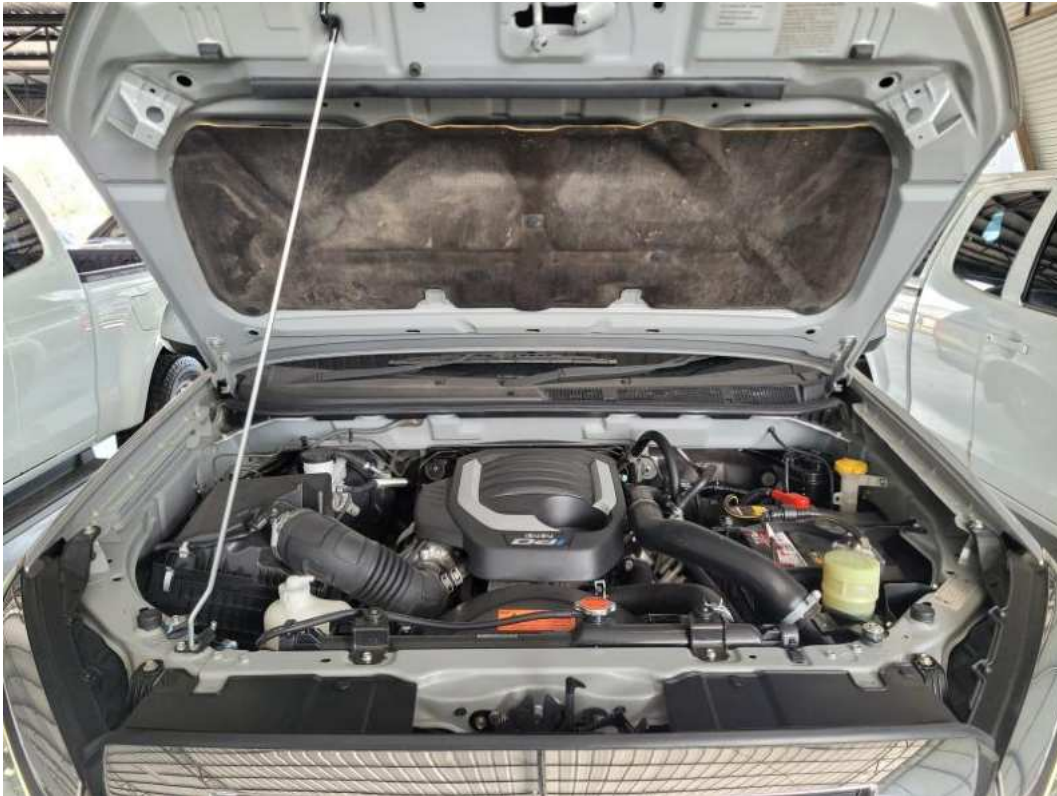
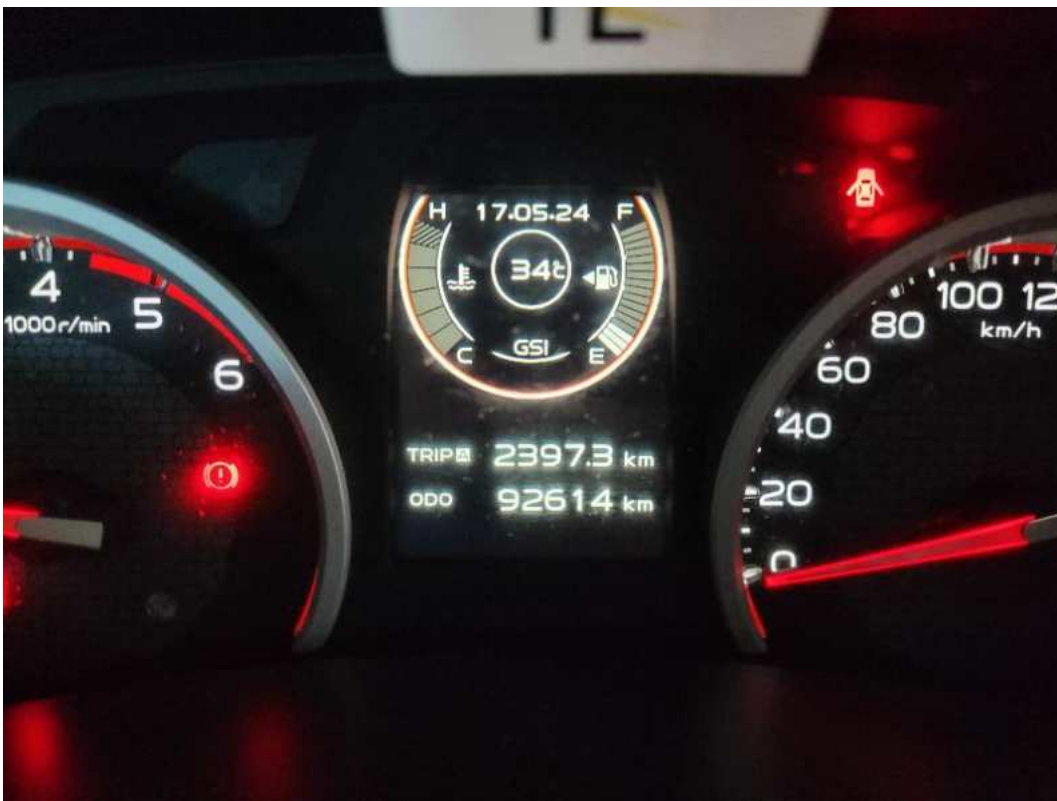
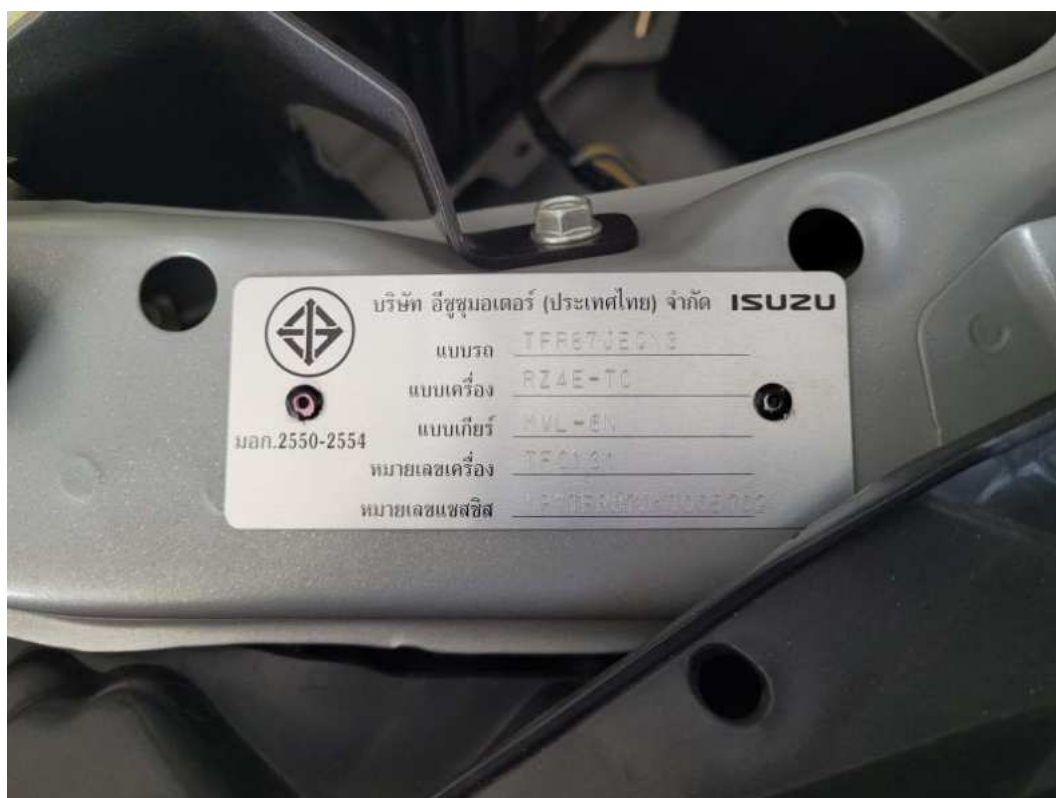
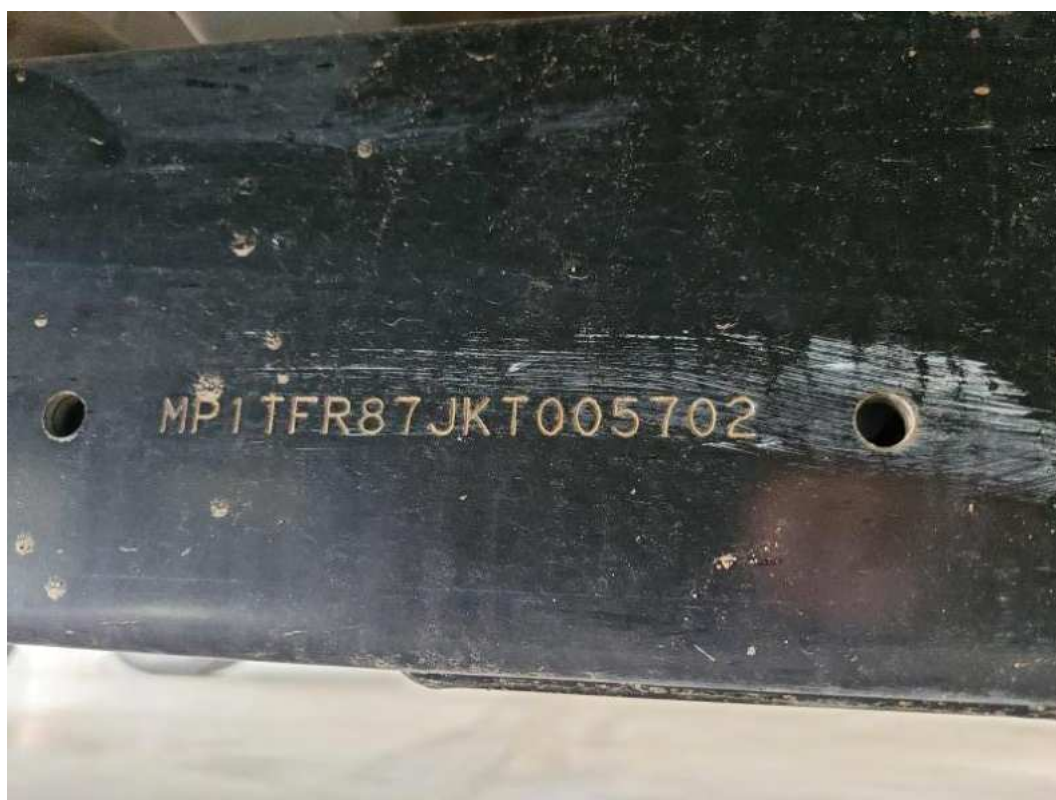
[หน้าต่าง]
กระจกหน้ารถ หินกะเทาะ บางส่วน

[ภายใน]
หัวเกียร์ รอยย่น/ถลอก มี
แผงพลาสติกอื่นๆ รอยขีดข่วน บางส่วน
ผ้าหลังคา คราบ เล็กน้อย
