U-Car Grading Report

รุ่น	ISUZU D-Max All New Blue Power 1.9		
สี	น้ำเงิน	หมายเลขทะเบียน (Plate number)	กษ9634
รุ่นปี	2019	เลขไมล์	88,016กม.
แบบ	เลขตัวถัง	MP1TFR87JKT026501

เครื่องยนต์	สภาพดี
วันที่ตรวจสอบ	2024/7/16
สาขา	Kingkong Bigcar
ที่อยู่	เมืองสมุทรสาคร สมุทรสาคร

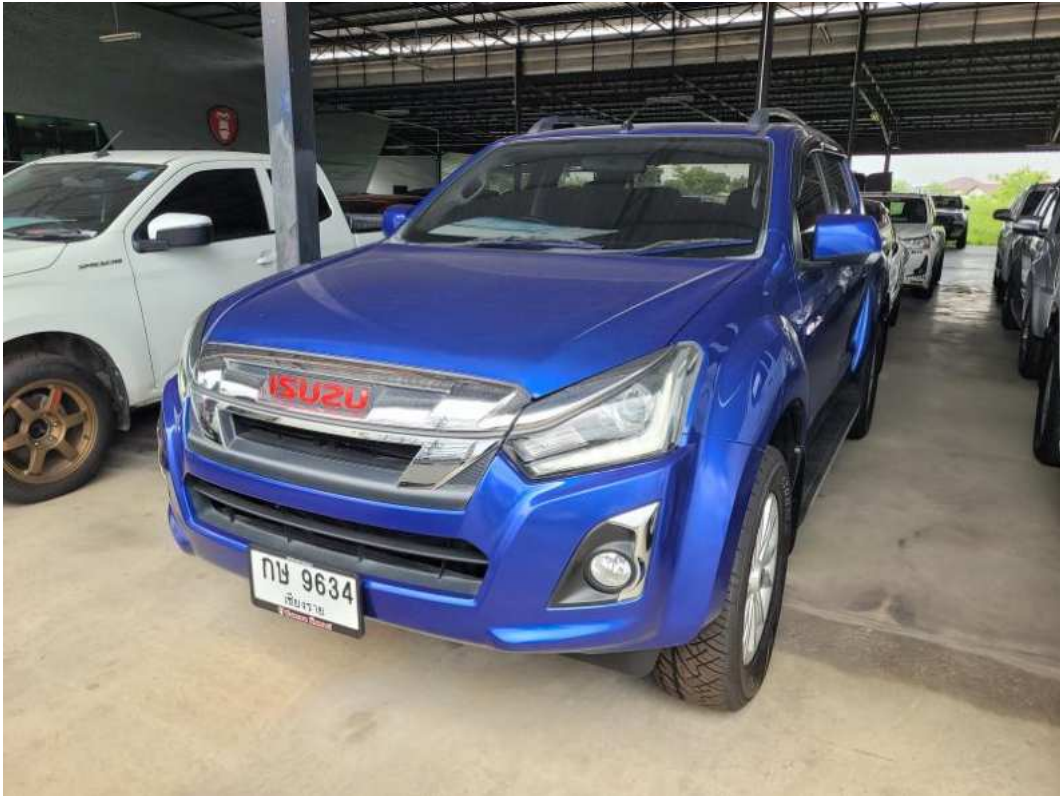
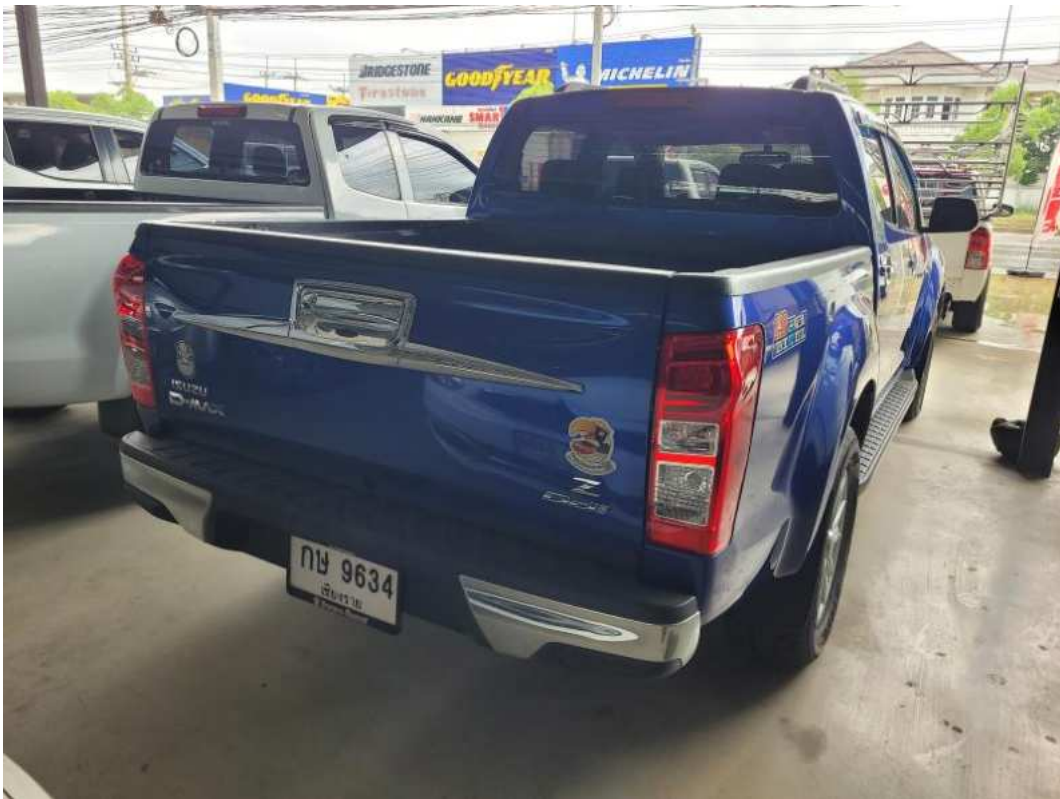
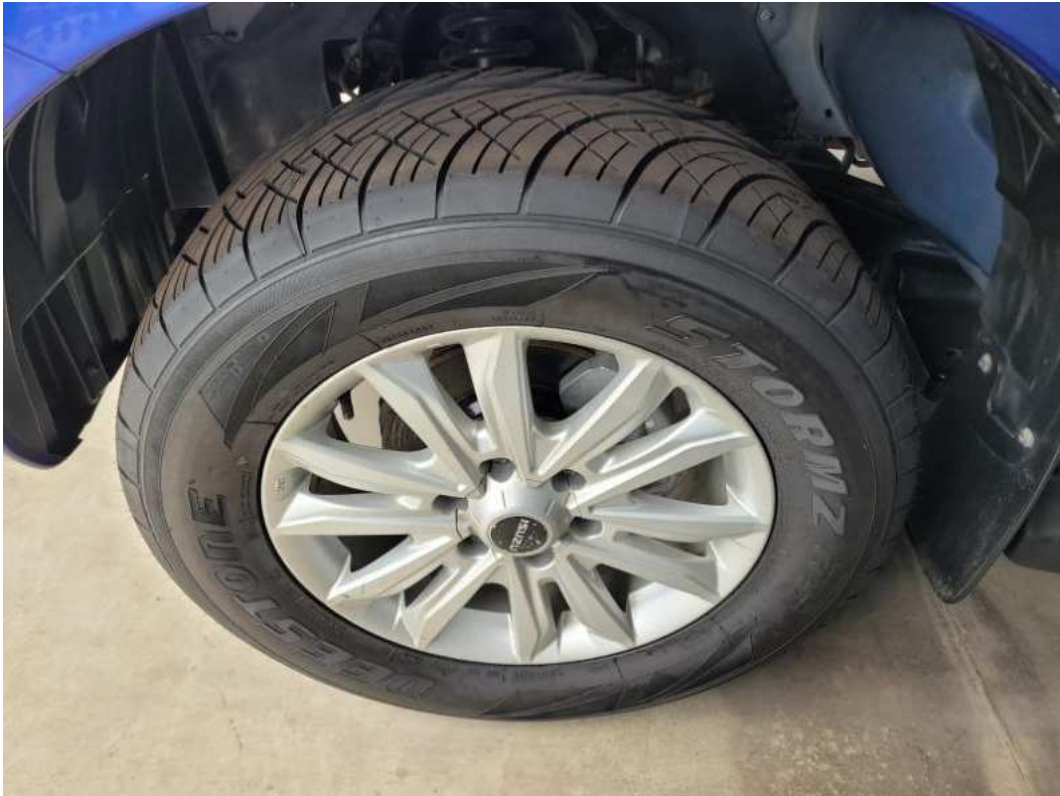
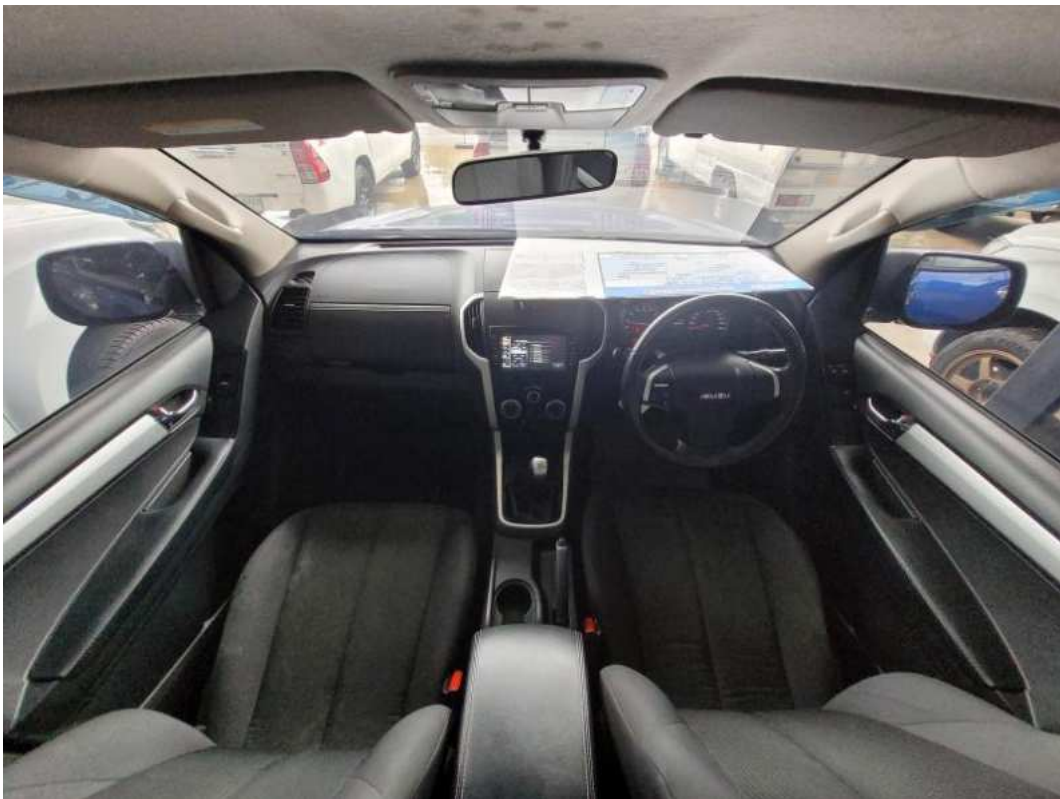
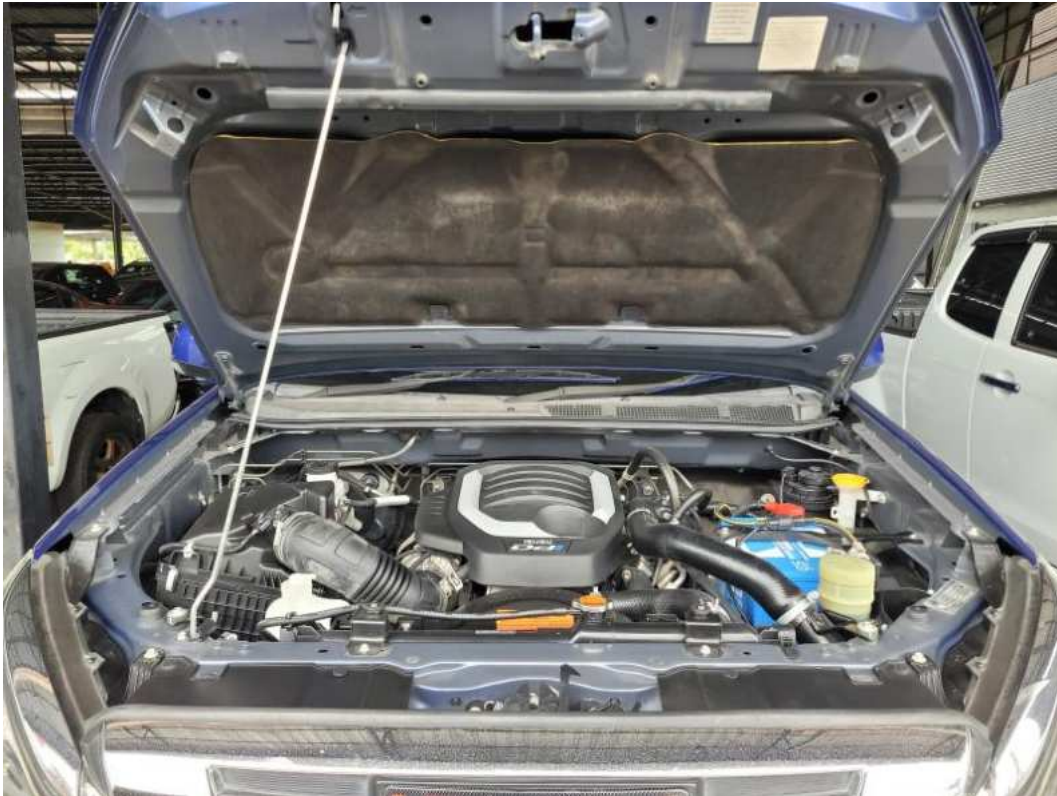
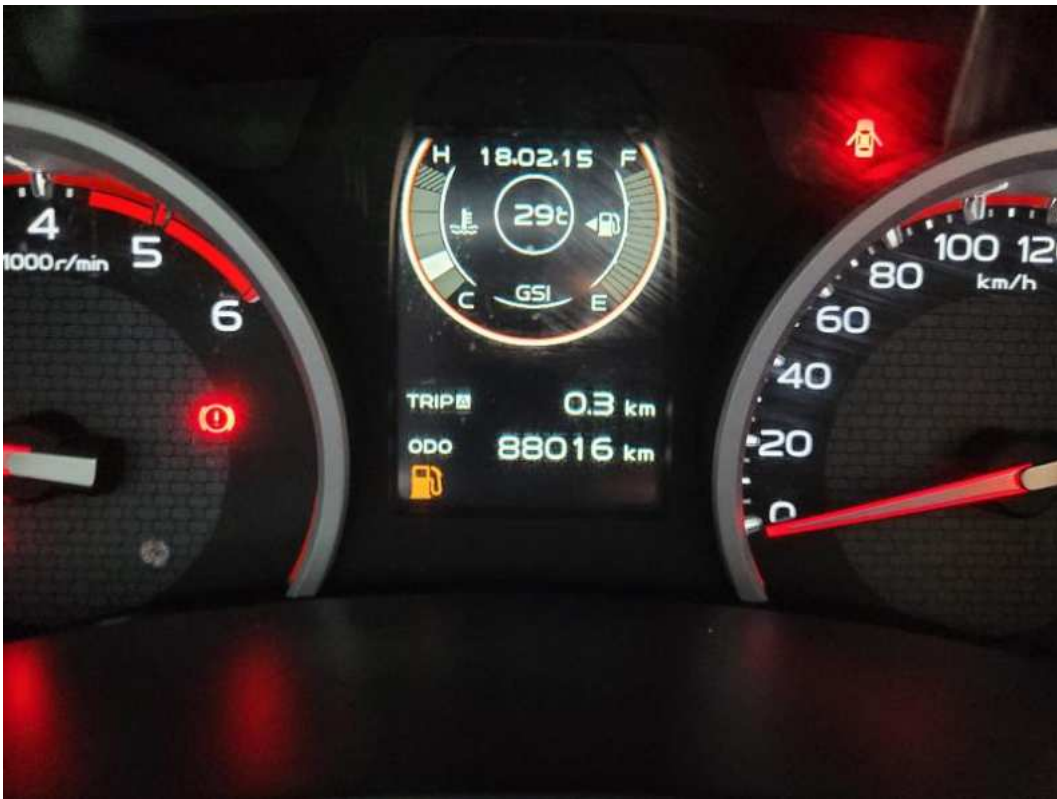
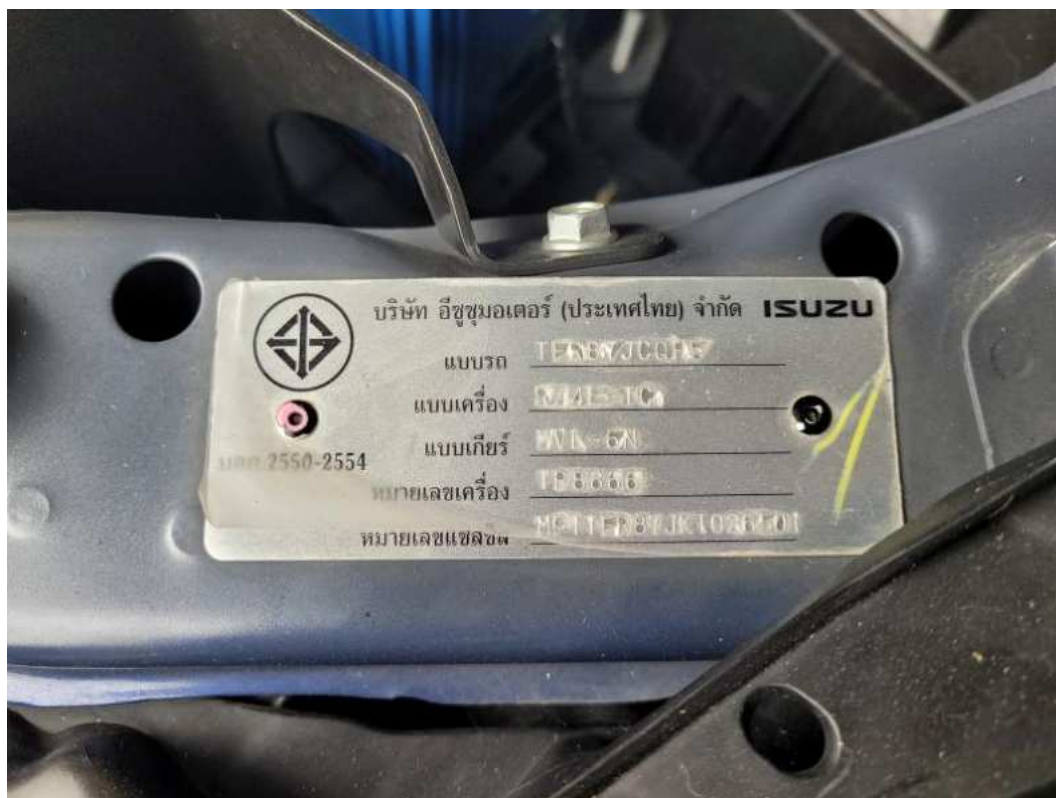
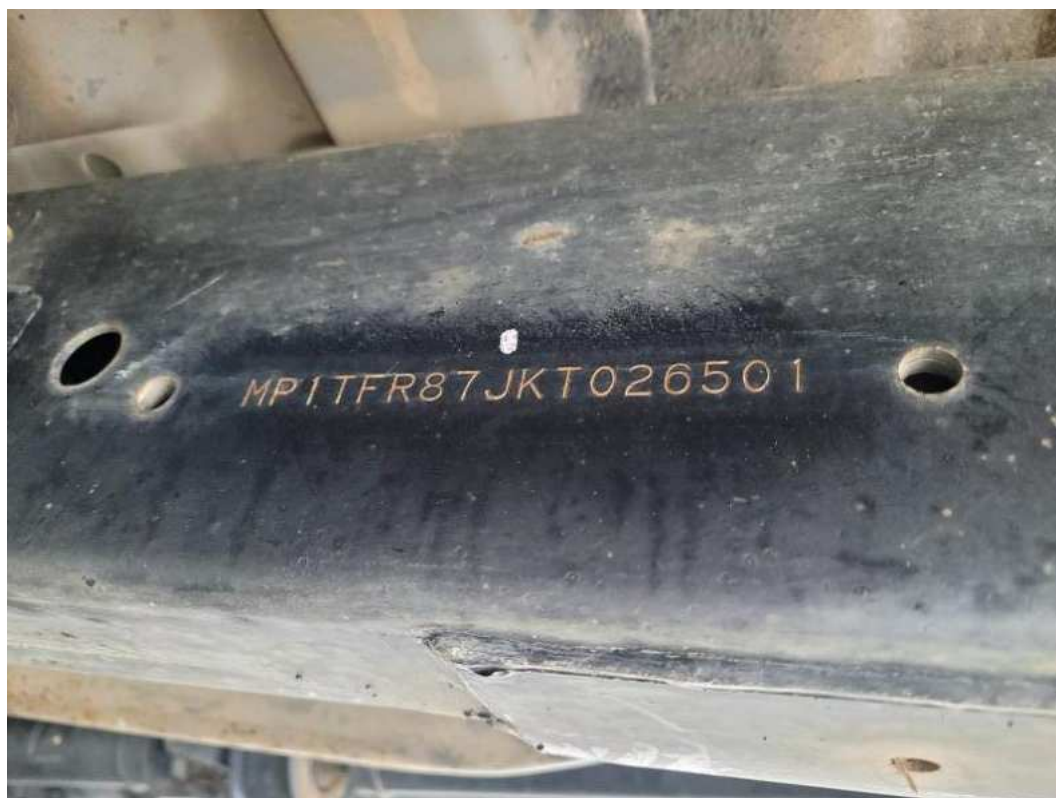
<p>[บันทึก] แผงหลังห้องโดยสาร ถลอก หรือ บูด เล็กน้อย</p> <p>[หน้าต่าง] กระจกหน้ารถ หินกะเทาะ บางส่วน</p> <p>[ภายใน] หัวเกียร์ รอยย่น/ถลอก มี แผงพลาสติกอื่นๆ รอยขีดข่วน บางส่วน ผ้าหลังคา คราบ เล็กน้อย</p>
