รายงานผลการตรวจเช็คสภาพรถยนต์
ภายใต้มาตรฐานการประเมินสภาพรถระดับสากล

Car Inspection Report

รุ่น	Civic	รุ่นย่อย	Civic 1.8 EL (MY18)
สี	น้ำเงิน	หมายเลขทะเบียน	6กค1797
รุ่นปี(ผลิต)	2017	เลขไมล์	148,378
ยี่ห้อ	Honda	ตัวเลขถัง	MRHFC6630GT416800

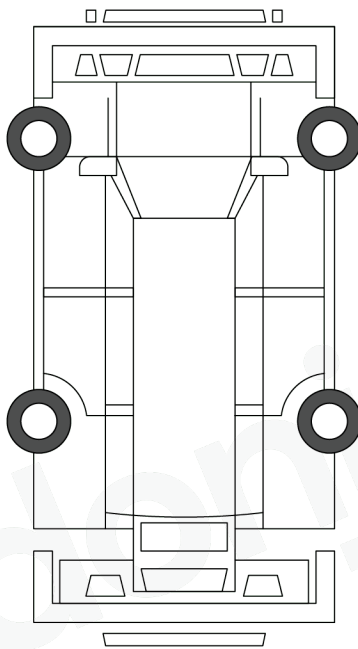
EXTERIOR / สภาพภายนอก

กระบะโคลนหน้าซ้าย

ฝากระโปรงหน้า

กันชนหน้า

กระบะโคลนหน้าขวา

ด้านหน้าซ้ายล้อแม็กซ์
ฝาครอบล้อ
